# **ESTUDO TÉCNICO PRELIMINAR**

# **TRIBUNAL DE CONTAS DO ESTADO DO PARANÁ**

**SERVIÇO DE REVITALIZAÇÃO DA FACHADA (BRISES E  
MARQUISE) DO EDIFÍCIO SEDE DO TRIBUNAL DE CONTAS  
DO ESTADO DO PARANÁ**

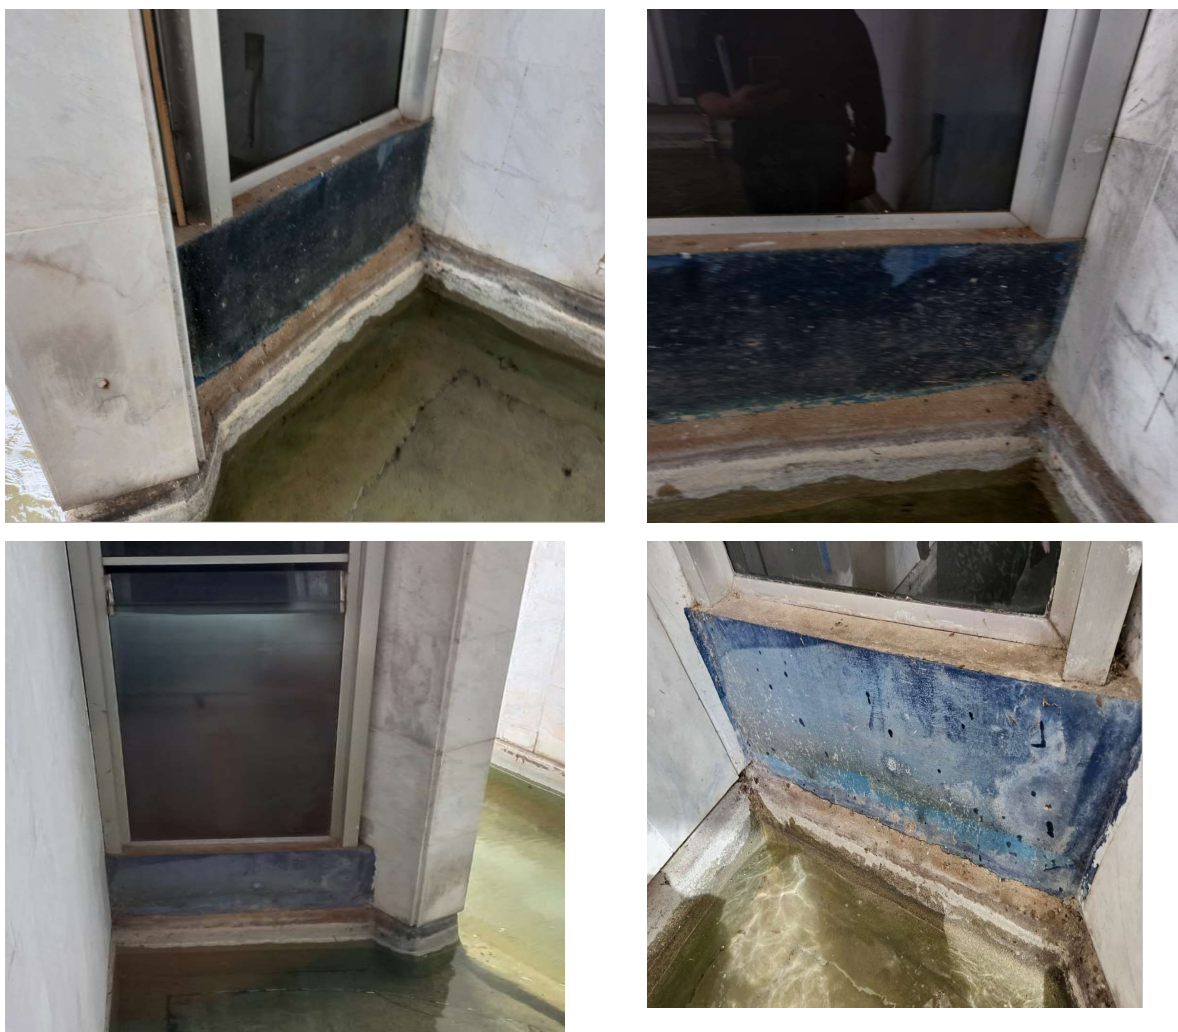
Figura 4 - Falta de peças

A falta de peças de mármore não só impacta negativamente a estética, mas também pode desencadear patologias que afetam não apenas as áreas diretamente envolvidas, mas a integridade geral da edificação. A ausência de proteção e impermeabilização nessas regiões expõe a estrutura a diversos problemas, incluindo infiltrações, desgaste prematuro e possíveis danos estruturais.

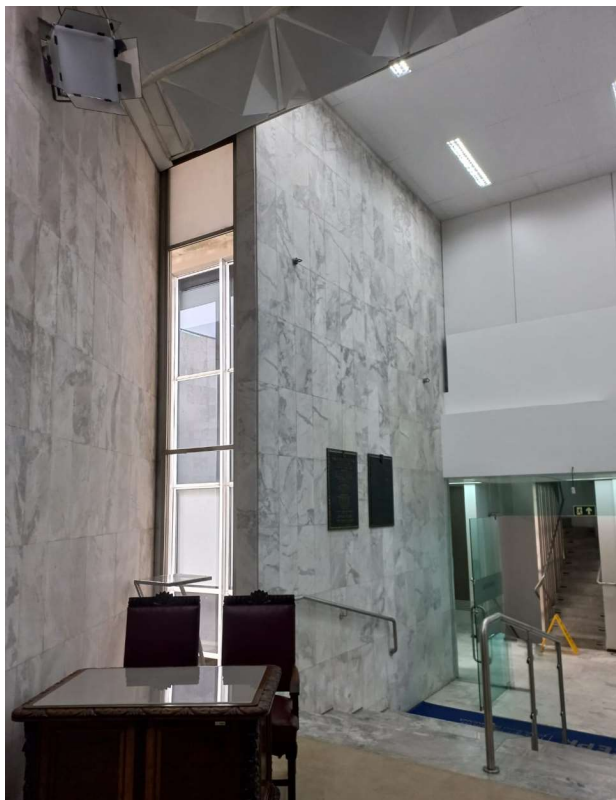
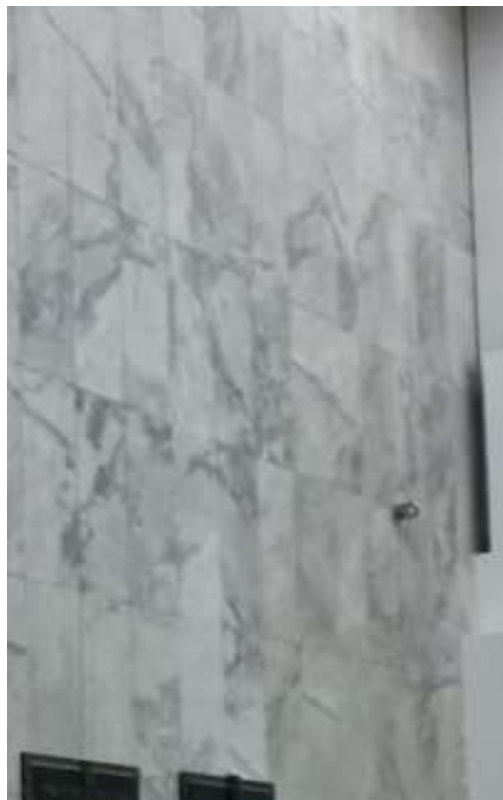
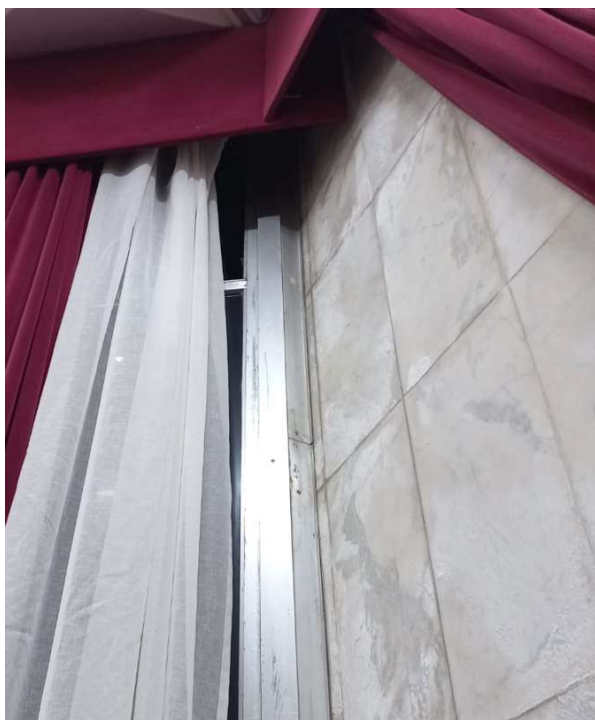
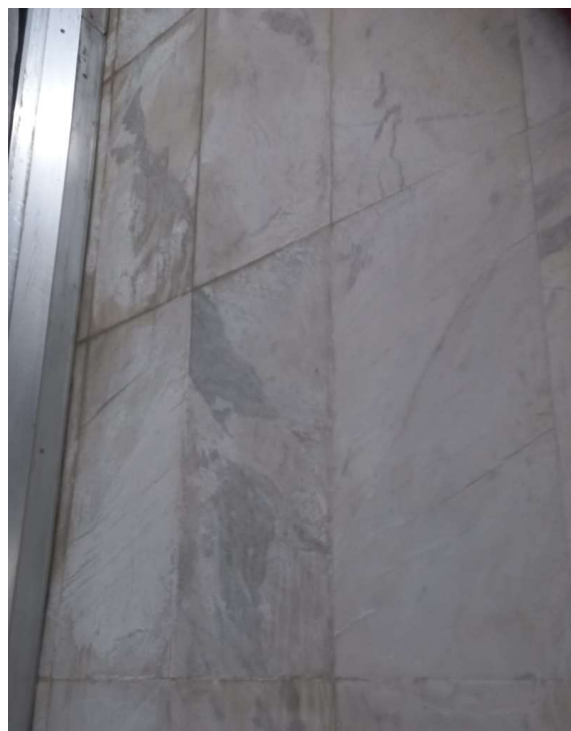
Figura 5 - Deterioração do mármore

As manchas e descolorações presentes nos mármore instalados internamente nas paredes do plenário não são apenas questões estéticas; elas são sintomas de problemas mais profundos decorrentes do tempo, infiltrações, ação do intemperismo e falta de manutenção adequada. O mármore, sendo um material poroso, está suscetível a manchas, eflorescências e depósitos de poeira branca, especialmente quando exposto a agentes externos como a água infiltrada ao longo dos anos.

A ausência de um cuidado efetivo, aliada aos produtos de limpeza inadequados, contribui para a deterioração dessas peças ao longo do tempo, conforme o exposto na Figura 5. A necessidade de tratamento e revitalização não se limita apenas à restauração estética, mas

é crucial para preservar a integridade estrutural, prolongar a vida útil do mármore e evitar danos mais graves à edificação.

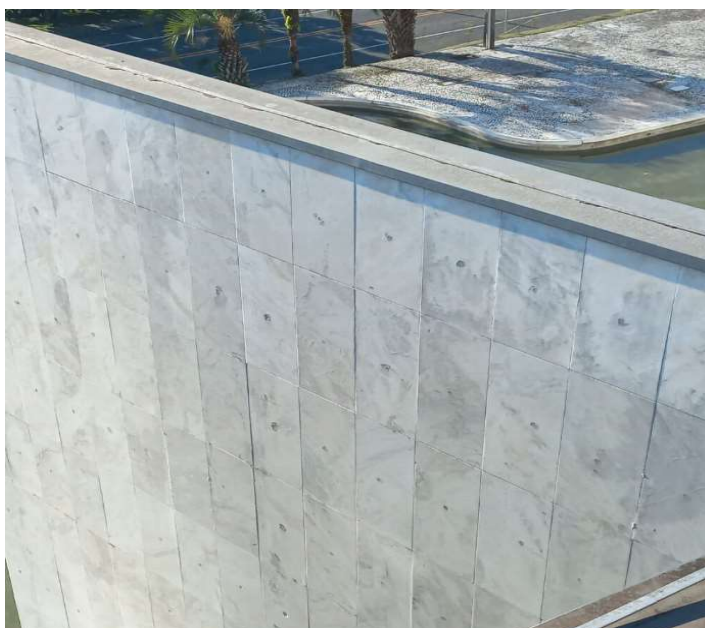
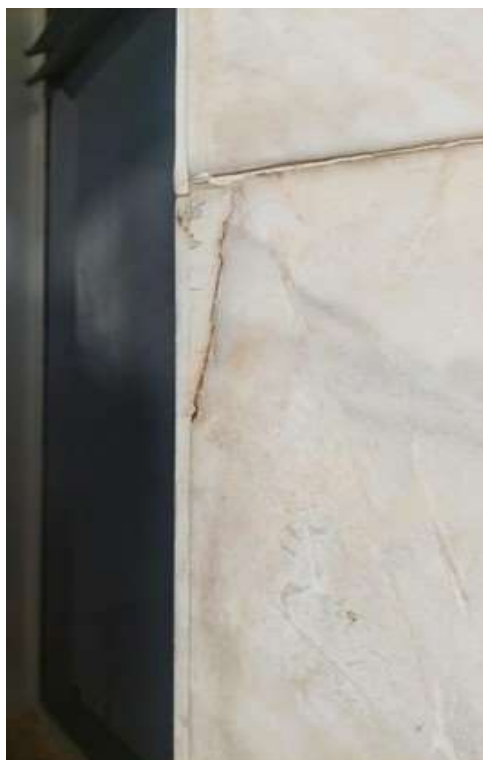
Figura 6 - Falta de rejunte nos brises

A ausência de rejunte no mármore, tanto interno quanto externo, é um problema que pode comprometer a aparência e a integridade estrutural dos componentes, bem como a edificação como um todo. O rejunte é essencial para manter as peças de mármore estáveis e evitar fissuras e deslocamentos.

Essa falta de rejunte em locais como o plenário pode facilitar a entrada de umidade, o que pode causar manchas, eflorescências e outros danos ao mármore. A falta de rejunte expõe as peças externas às intempéries, acelerando a degradação do material.

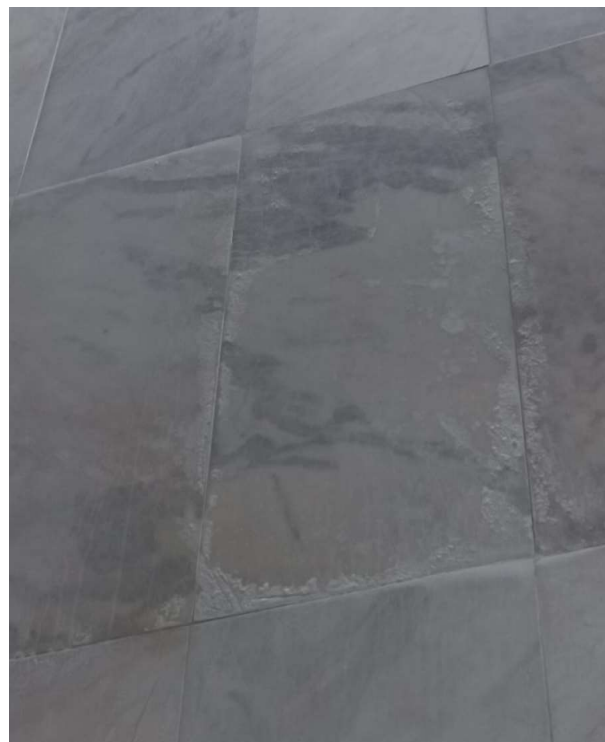
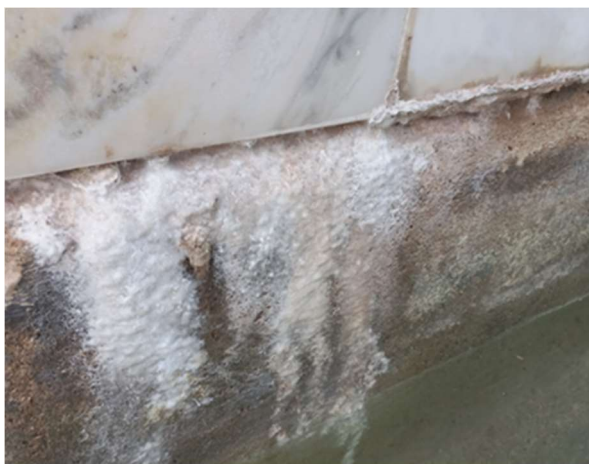
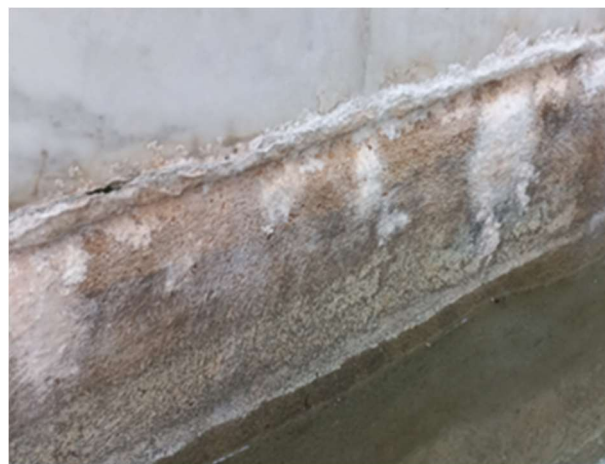
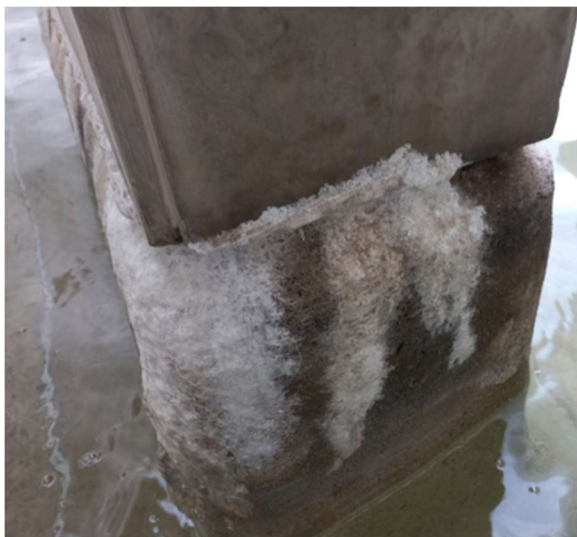
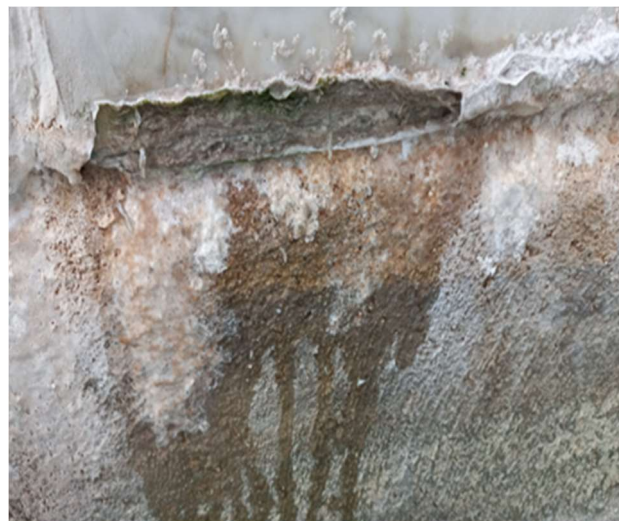
Figura 7 - Manchas e eflorescências nos brises

As eflorescências são depósitos de sais minerais que surgem na superfície do mármore devido à migração de água, enquanto as manchas podem ser o resultado da ação de substâncias químicas presentes no ambiente. A Figura 7 mostra problemas que não apenas afetam a aparência, mas também mostram processos que podem causar a deterioração do mármore com o tempo.

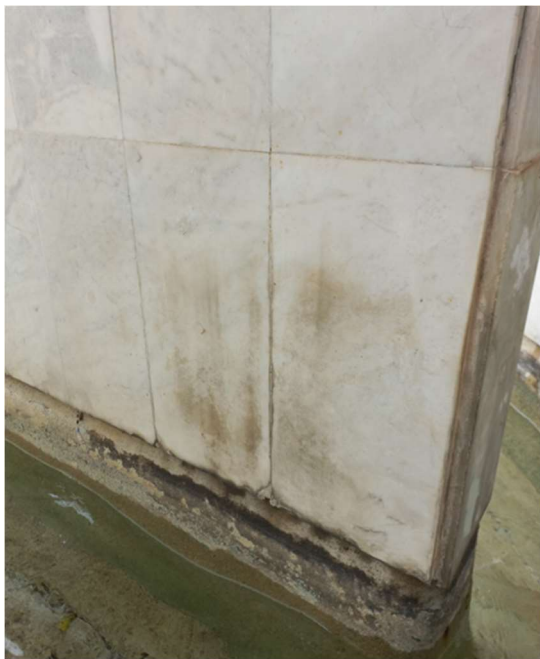
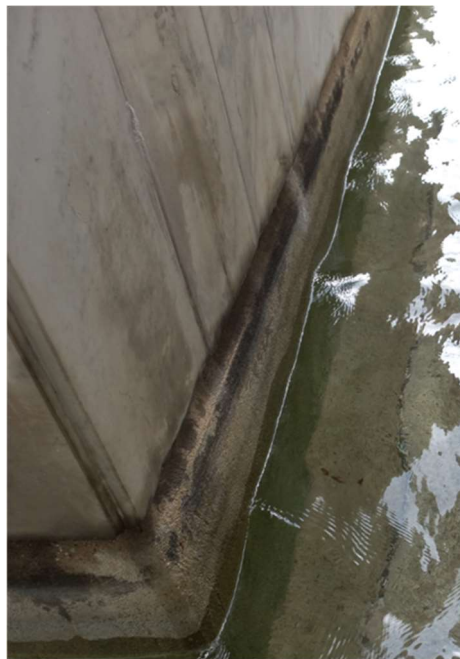
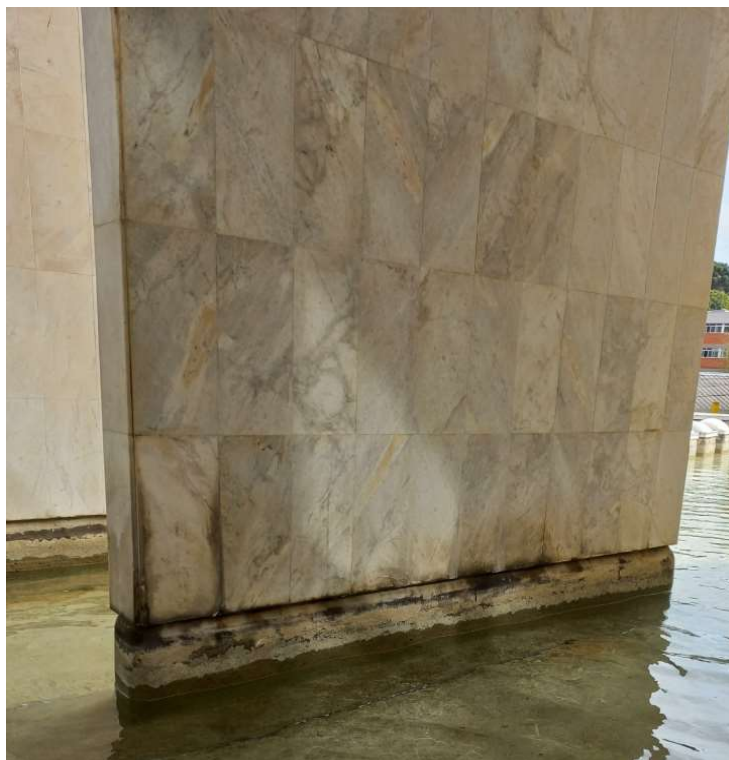
Figura 8 - Deterioração por agente químico nos brises

O cloro do tratamento da água do lago, os poluentes atmosféricos e a chuva ácida podem fazer com que as superfícies de mármore da fachada percam sua integridade com o tempo. Como demonstrado, esses agentes podem reagir com os minerais de mármore, causando descoloração, manchas e danos superficiais. na Figura 8.

A deterioração da superfície por agentes químicos é evitada e tratada por meio de práticas regulares de limpeza e instalação de um sistema de impermeabilização. O objetivo desse sistema é proteger as superfícies de mármore de agentes corrosivos. Todas essas ações são executadas de acordo com as normas técnicas da ABNT e atendendo às necessidades operacionais, ao mesmo tempo em que se segue as boas práticas construtivas..

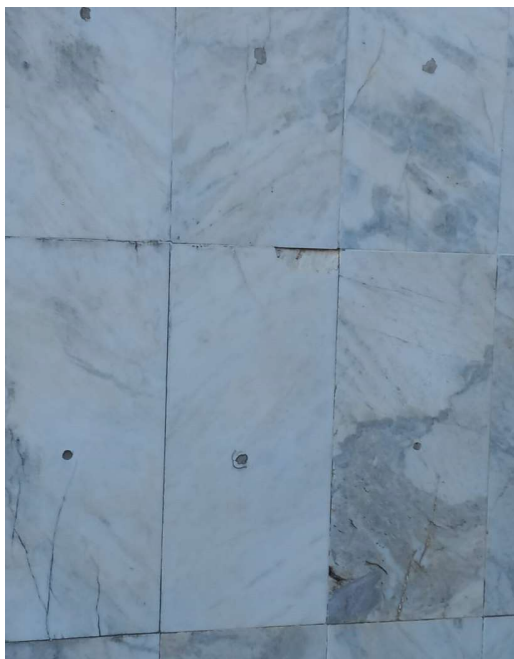
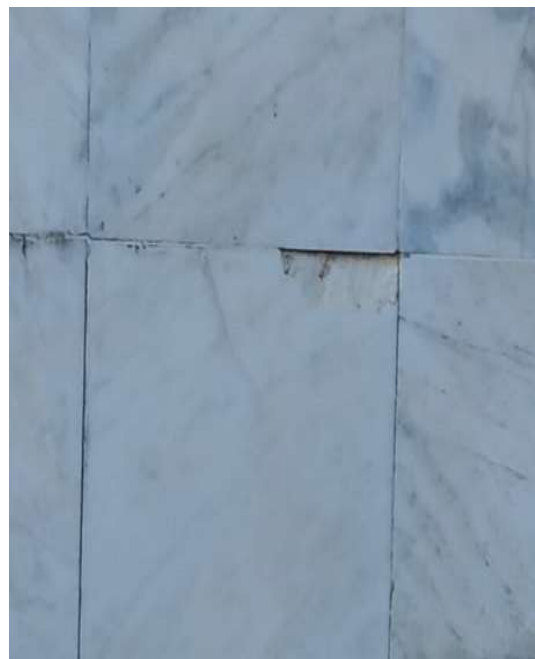
Figura 9 - Desgaste e quebras nos brises

Sintomas da ação mecânica incluem desgaste superficial, perda de brilho e formação de "lascas" ou quebras nas peças de mármore da fachada externa. A ação mecânica é representada pela abrasão causada por partículas transportadas pelo vento. A preocupação é esse desgaste e deterioração das superfícies de mármore (Figura 9), pois afeta a integridade estrutural e a aparência visual do edifício. A exposição constante às intempéries e às mudanças climáticas leva a problemas que se tornam mais comuns com o tempo. Por causa disso, é necessário empregar intervenções especializadas para recuperar e preservar o mármore.

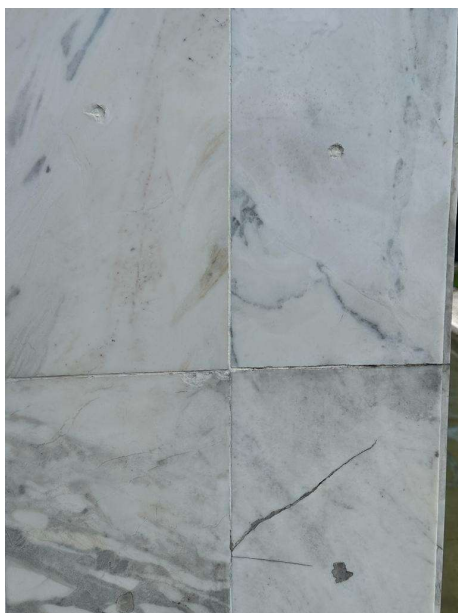
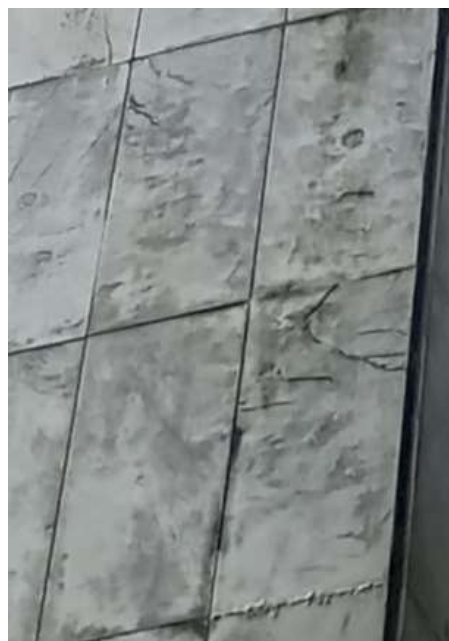
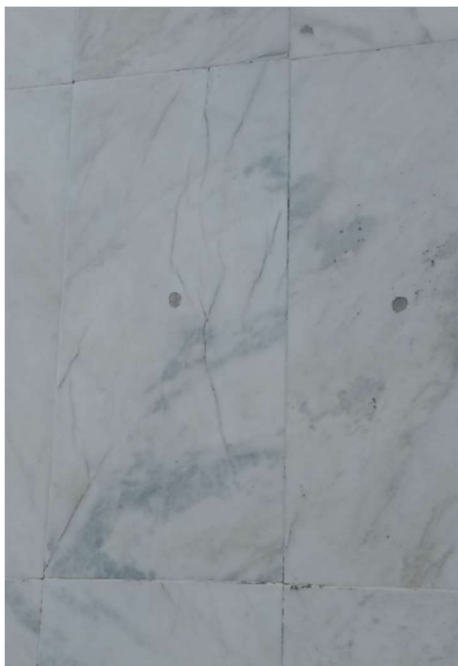
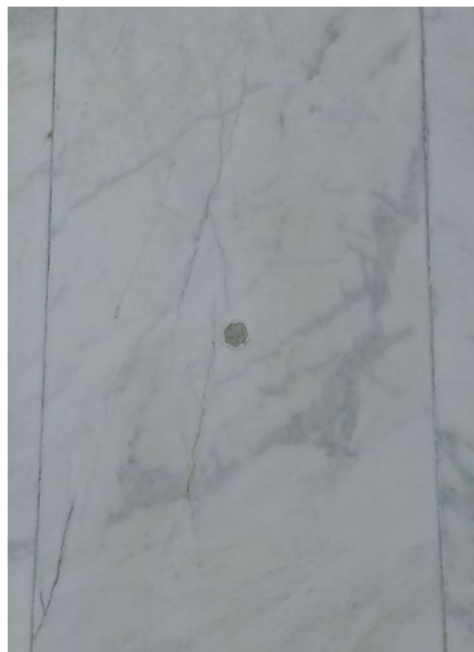
Figura 10 - Fissuras e trincas nos brises

As fissuras e trincas (Figura 10) identificadas nas peças de mármore da fachada do Edifício Sede resultam principalmente das variações de temperatura e movimentações estruturais ao longo do tempo.

Para evitar e tratar trincas e fissuras em brises de mármore, deve-se tomar medidas de supervisão e controle. O uso de produtos específicos para tratamento de juntas de dilatação e a aplicação de resinas adequadas são métodos eficazes, embora às vezes seja necessário substituir os componentes danificados. Todos esses procedimentos são realizados de acordo com as normas técnicas da ABNT e atendendo às necessidades operacionais de acordo com as boas práticas construtivas.

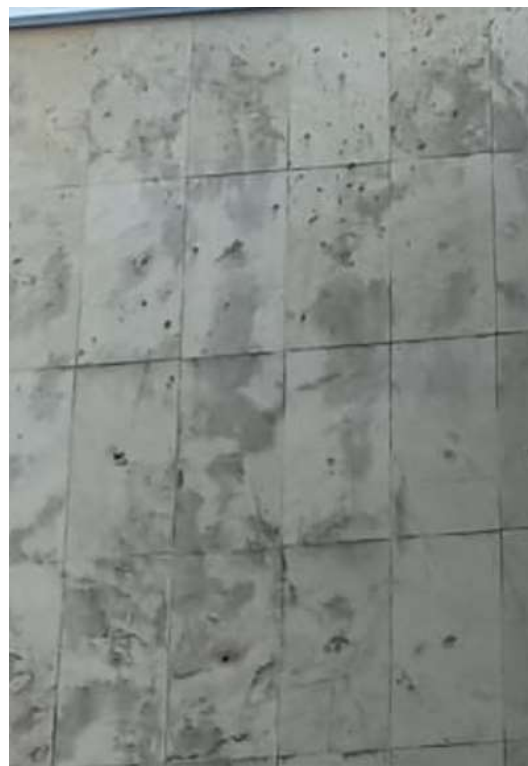
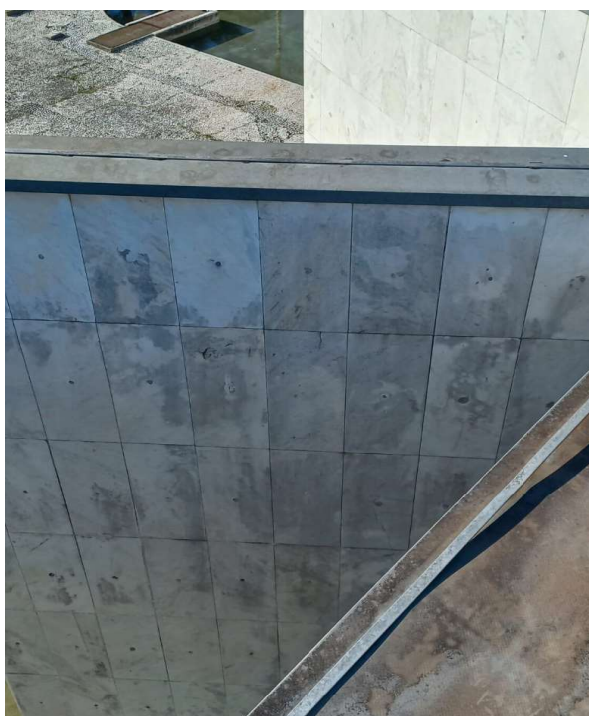
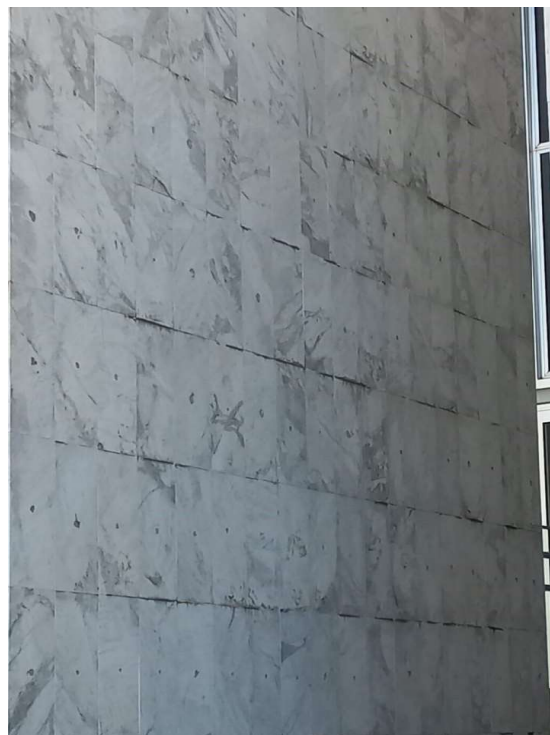
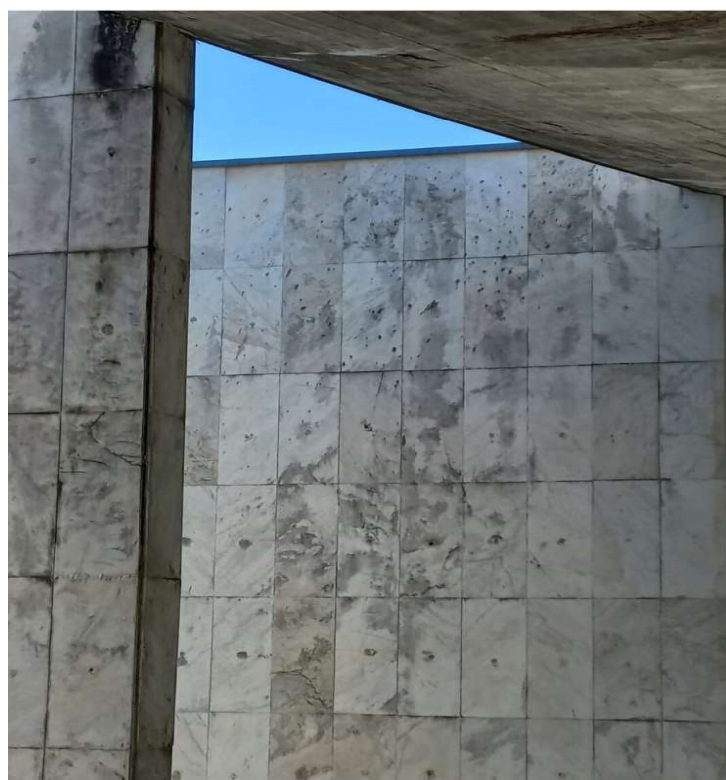
Figura 11 - Machas orgânicas nos brises

As manchas orgânicas (Figura 11) identificadas nos mármore da fachada externa do Edifício Sede decorrem do acúmulo de matéria orgânica, como folhas e fezes de pássaros. Esses resíduos podem resultar em manchas escuras ou descoloração nas superfícies.

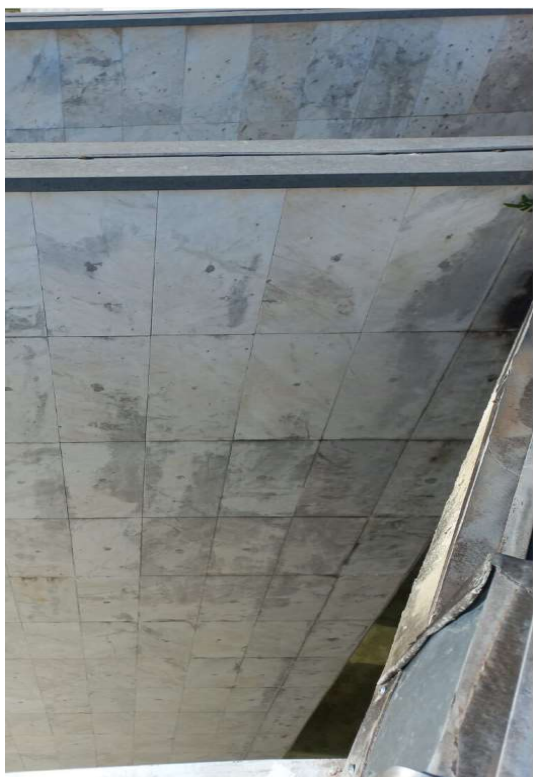
Figura 12 - Musgo e plantas nos brises

Essas condições criam um ambiente propício para o desenvolvimento de vegetação indesejada, comprometendo a estética e integridade das superfícies de mármore.

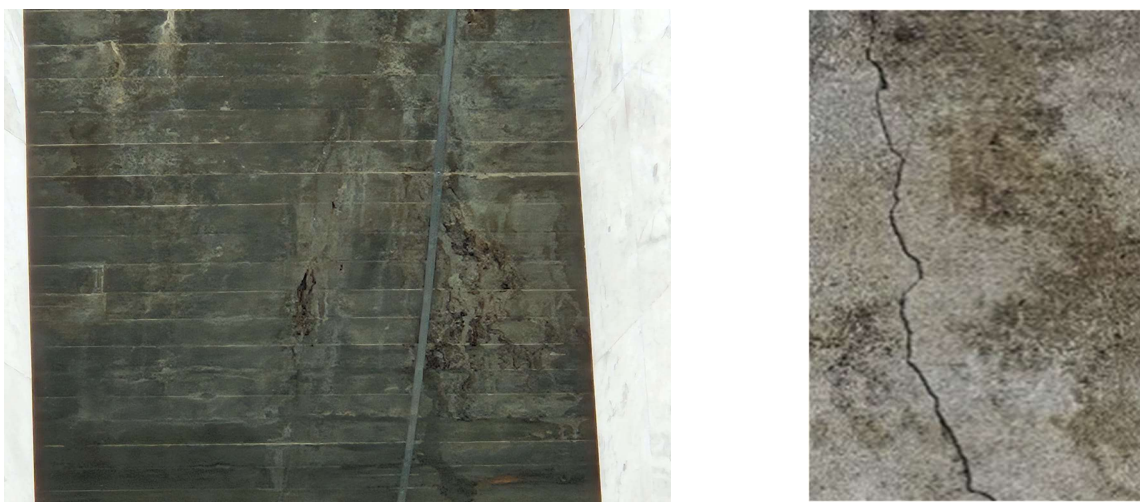
Figura 14 - Fissuras e trincas na marquise

Na inspeção realizada pela equipe de engenharia, foi identificado aproximadamente 57 não conformidades entre fissuras e trincas, registradas no **relatório específico anexo 00**.

A presença de fissuras e trincas (Figura 14) na marquise de concreto aparente do Edifício Sede é influenciada por fatores como variações térmicas e retração do concreto.

Para evitar e tratar trincas e fissuras em marquises de concreto, é essencial usar materiais adequados e manter um monitoramento adequado, seguindo as normas técnicas estabelecidas pela ABNT e atendendo às necessidades operacionais de acordo com as boas práticas construtivas.

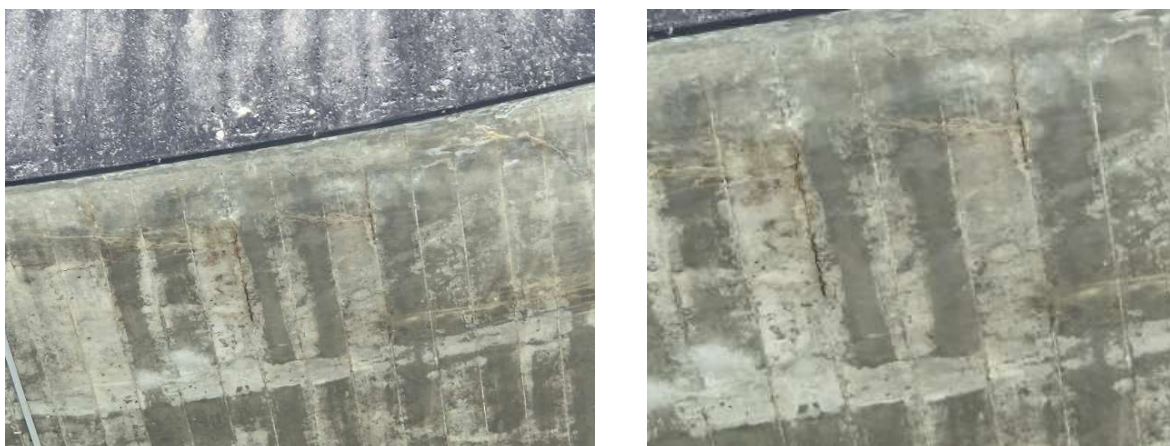
Figura 15 - corrosão das armaduras a marquise

A marquise de concreto, que reflete as infiltrações de água, mostra armaduras expostas e sinais de oxidação. A diminuição da seção do aço e a corrosão da armadura são dois dos efeitos diretos dessas patologias, ilustrados na Figura 15.

A marquise de concreto enfrenta um desafio estrutural devido às armaduras expostas, que são suscetíveis à corrosão devido a fatores internos e externos. A proteção e o tratamento adequados são necessários quando a integridade da estrutura é comprometida pela oxidação.

É fundamental utilizar técnicas de proteção anticorrosiva, como revestimentos especiais e pinturas protetivas. As inspeções regulares devem ser conduzidas para identificar sinais de oxidação precoce e tomar medidas preventivas. O tratamento pode incluir a realização de reparos estruturais e a remoção do material corroído.

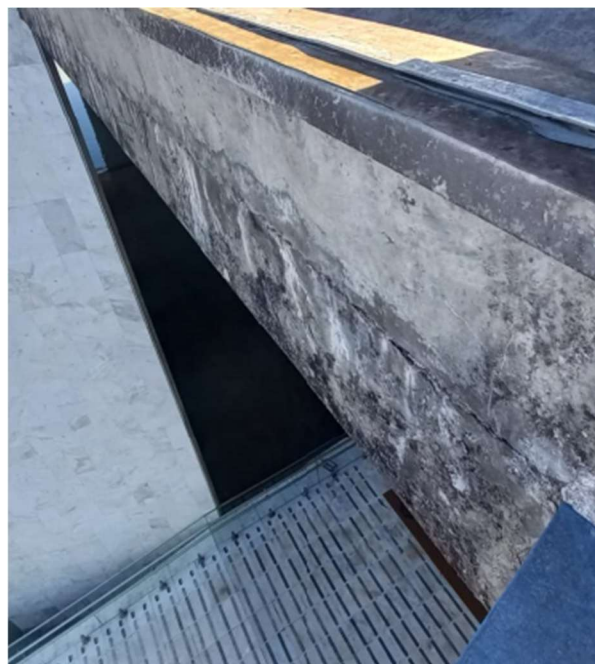
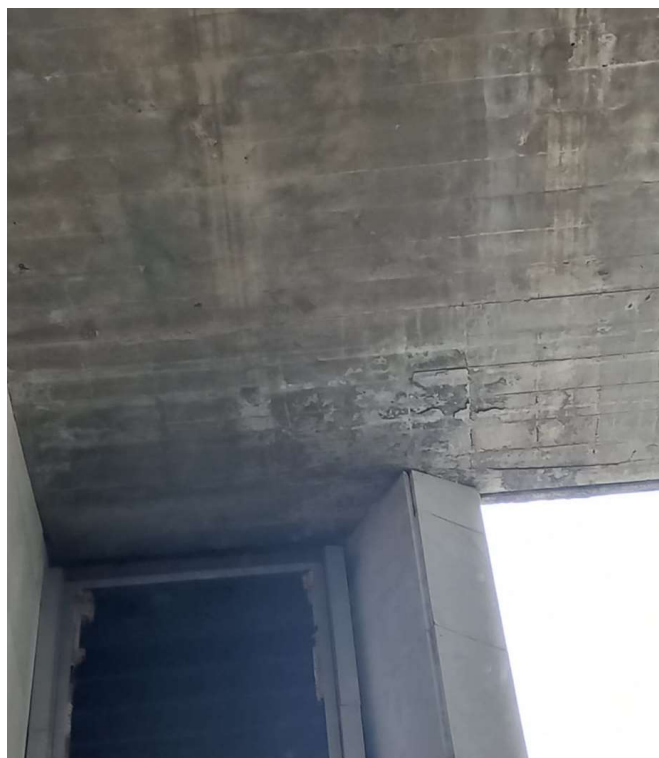
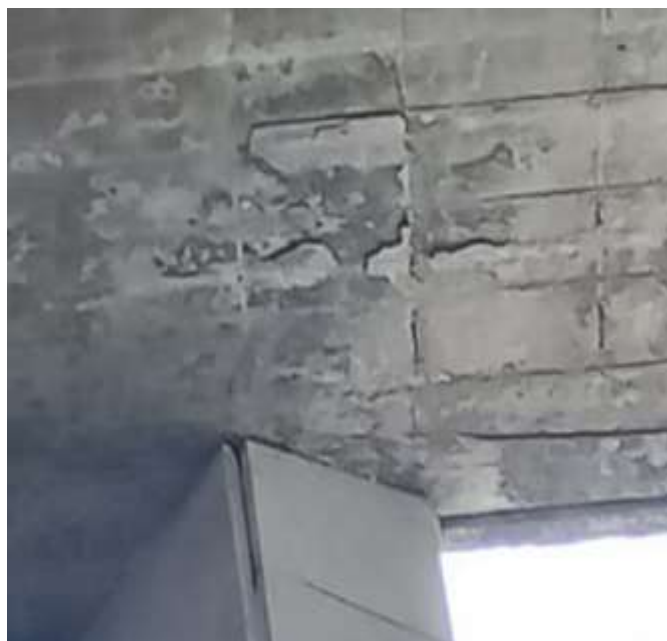
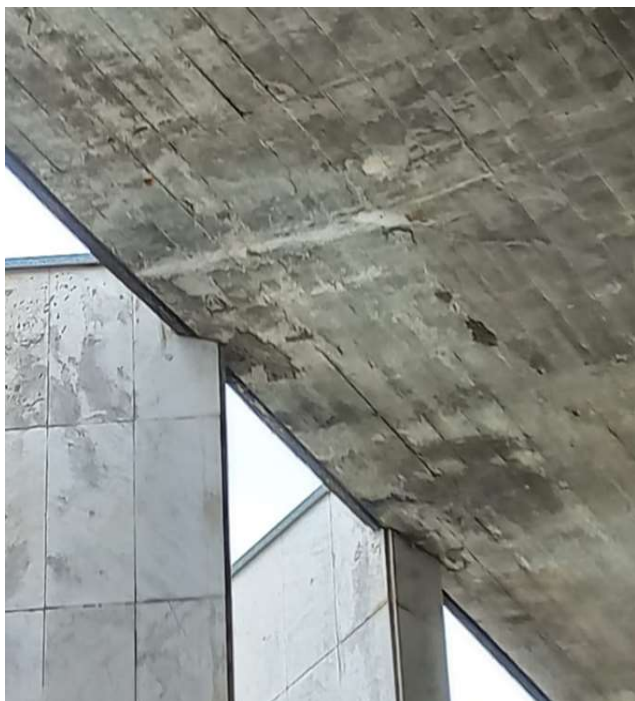
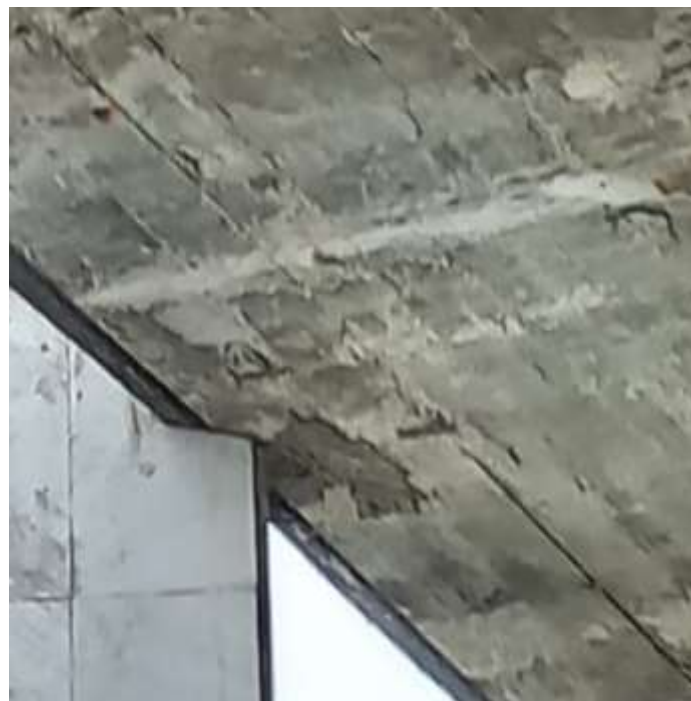
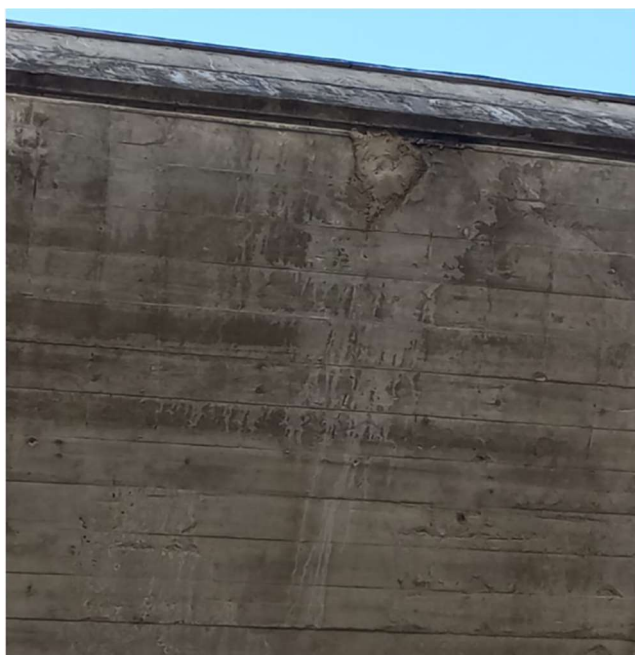
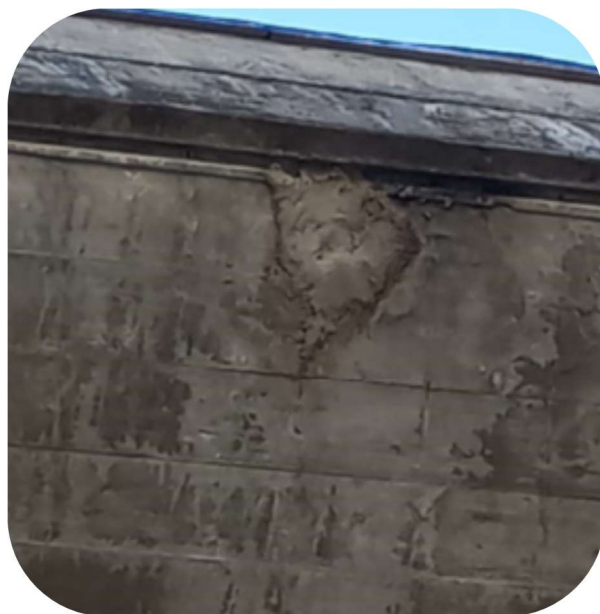
Figura 16 - Deslocamento e desagregação da marquise

A presença de desagregação e deslocamento no concreto aparente da marquise é demonstrada por pequenas placas notáveis (Figura 16). Essa condição indica a possibilidade de fragilidades estruturais e deterioração do material, o que significa que a marquise deve ser restaurada e preservada adequadamente.

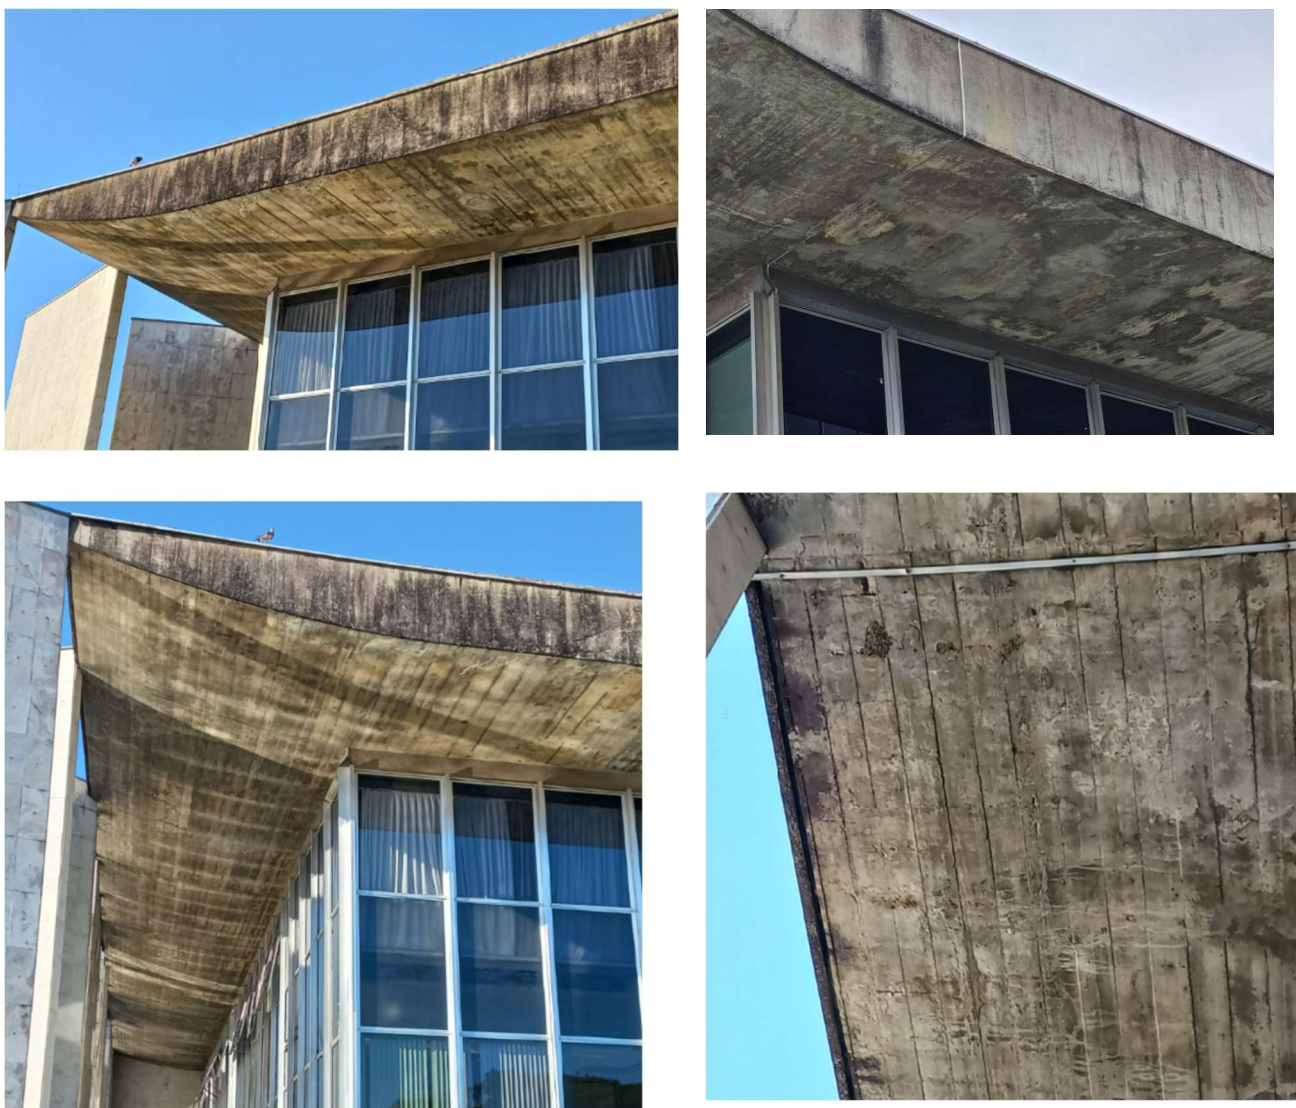
Figura 17 - Manchas e eflorescências na marquise

mostra quão importante é fazer coisas para revitalizar e proteger essa estrutura antiga dos danos do tempo.

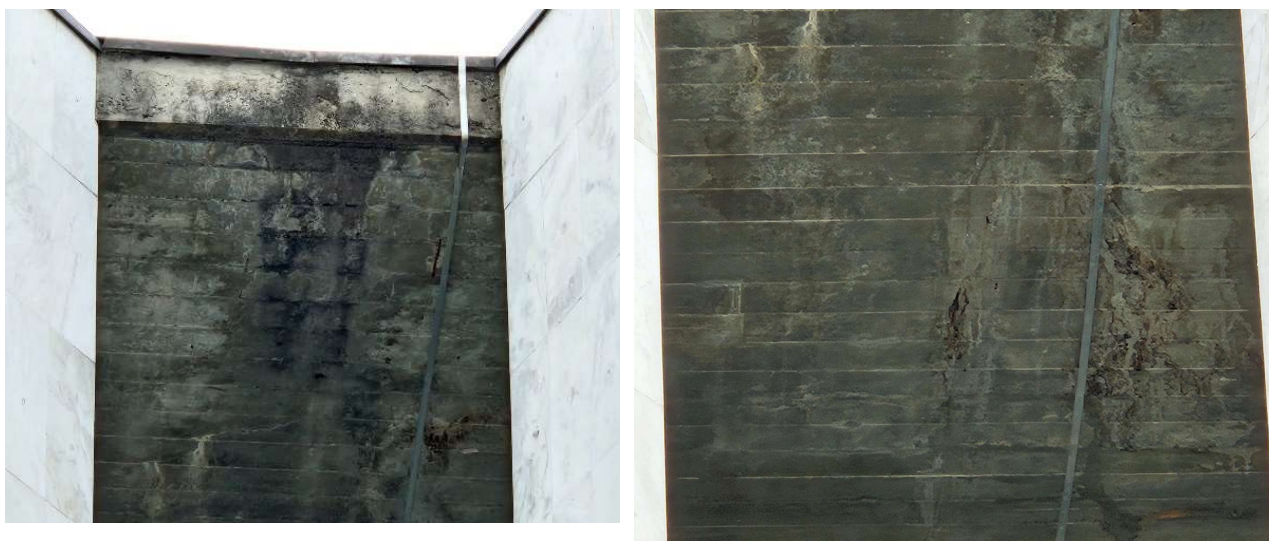
Figura 18 - Infiltrações de água na marquise

A infiltração de água na marquise de concreto aparente, especialmente na fachada externa, é um grande problema. Devido ao acúmulo de incrustações na pingadeira (Figura 18), o escoamento adequado da água é comprometido, permitindo que ela escorra diretamente pela marquise. Como resultado dessas circunstâncias, são necessárias intervenções específicas para eliminar essas incrustações e estabelecer um sistema de drenagem eficaz para evitar danos estruturais adicionais.

Para evitar e tratar infiltrações de água em marquises de concreto, é fundamental usar métodos de impermeabilização eficazes. Isso inclui usar métodos que garantem uma vedação adequada, manter os encontros entre as marquises de concreto e as brises revestidas de mármore de forma regular e limpar e desobstruir cuidadosamente as pingadeiras de concreto existentes. A reparação e tratamento adequados de fissuras também são essenciais para evitar que a água entre.

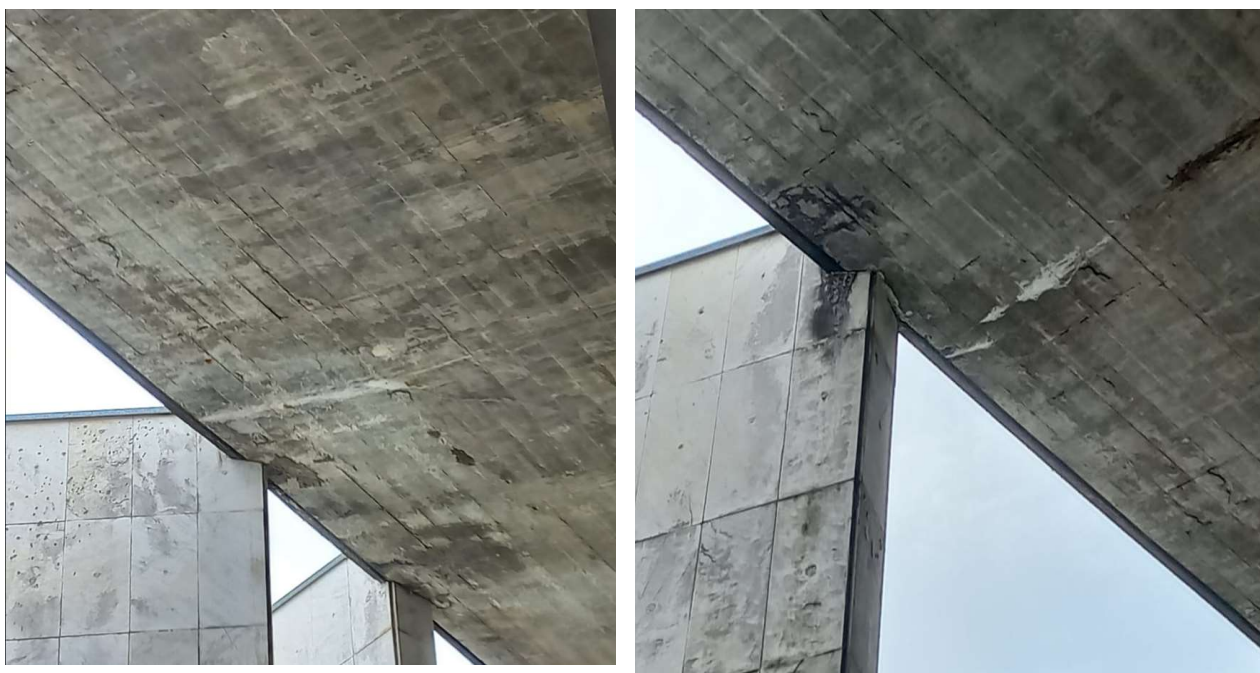
Figura 19- Deterioração da superfície na marquise

Um problema que precisa ser resolvido imediatamente é a deterioração da superfície de concreto da marquise. A exposição contínua aos agentes ambientais e intempéries tem deteriorado a aparência e a integridade do concreto ao longo dos anos (Figura 19). A necessidade urgente de intervenções especializadas para restaurar e proteger a superfície e garantir a durabilidade e a aparência da marquise de concreto aparente é demonstrada pela presença de manchas, descolorações e pequenas escamações.

É fundamental tomar medidas proativas para prevenir e tratar a deterioração da superfície da marquise de concreto. Isso inclui o uso de revestimentos protetores especializados, limpezas regulares e uso de técnicas de manutenção adequadas. Essas ações devem ser de acordo com as normas técnicas estabelecidas pela ABNT e seguir as boas práticas construtivas. Garantir a proteção adequada da superfície garante a segurança e durabilidade da marquise de concreto por muito tempo.
